Tucherbräu am Opernhaus

Nürnberger Traditionslokal
in neuem Glanz.

Fettabscheider *EasyClean free Auto Mix & Pump NS 7*

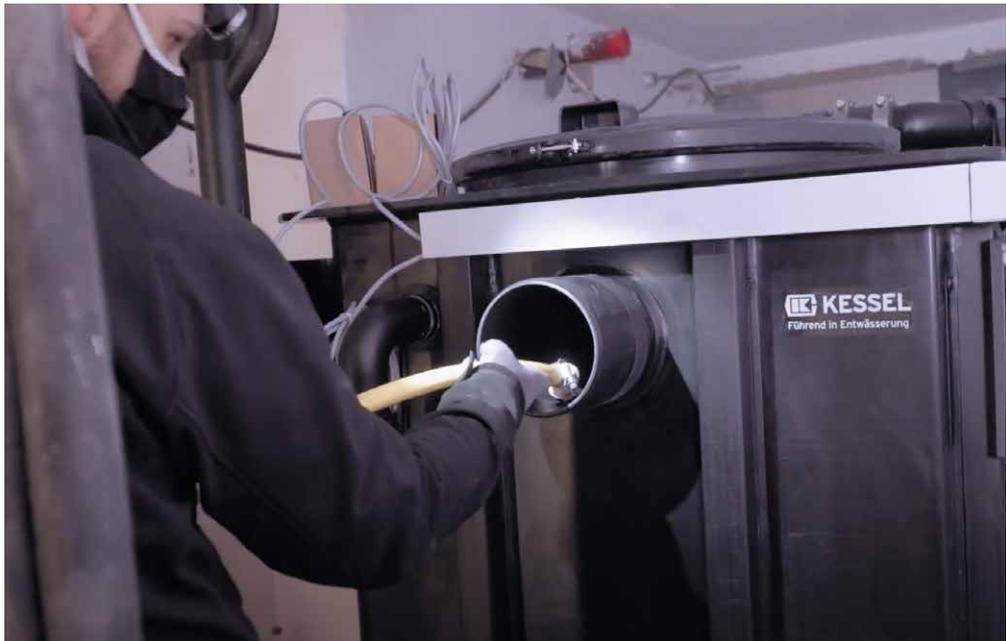
Vor-Ort-Verschweißung des Fettabscheiders mit anschließender Qualitäts- bzw. Dichtheitsprüfung. (Quelle: SHK TV)

Das seit 2012 leer stehende „Tucherbräu am Opernhaus“ in Nürnberg wird bis 2022 von Grund auf saniert. Das ursprüngliche, unter Denkmalschutz stehende, Gebäude wurde im zweiten Weltkrieg bis auf die Grundmauern zerstört. In den Jahren 1946 bis 1949 wurde es wieder aufgebaut und wird derzeit während der Sanierung modernisiert. Da alle technischen Anforderungen an die gegebenen Räumlichkeiten vor Ort angepasst werden mussten, entschied man sich für eine Vor-Ort-Verschweißung des Fettabscheiders.

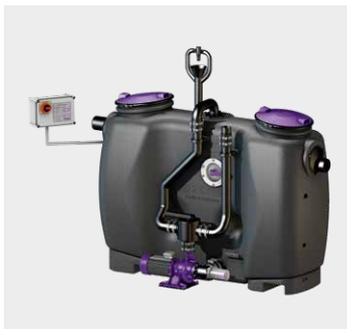
Fettabscheider *EasyClean free*
 Auto Mix & Pump
